保険契約者 秋山光夫
043-000-0000
090-0000-0000

《交通事故報告および調査検証要望書》

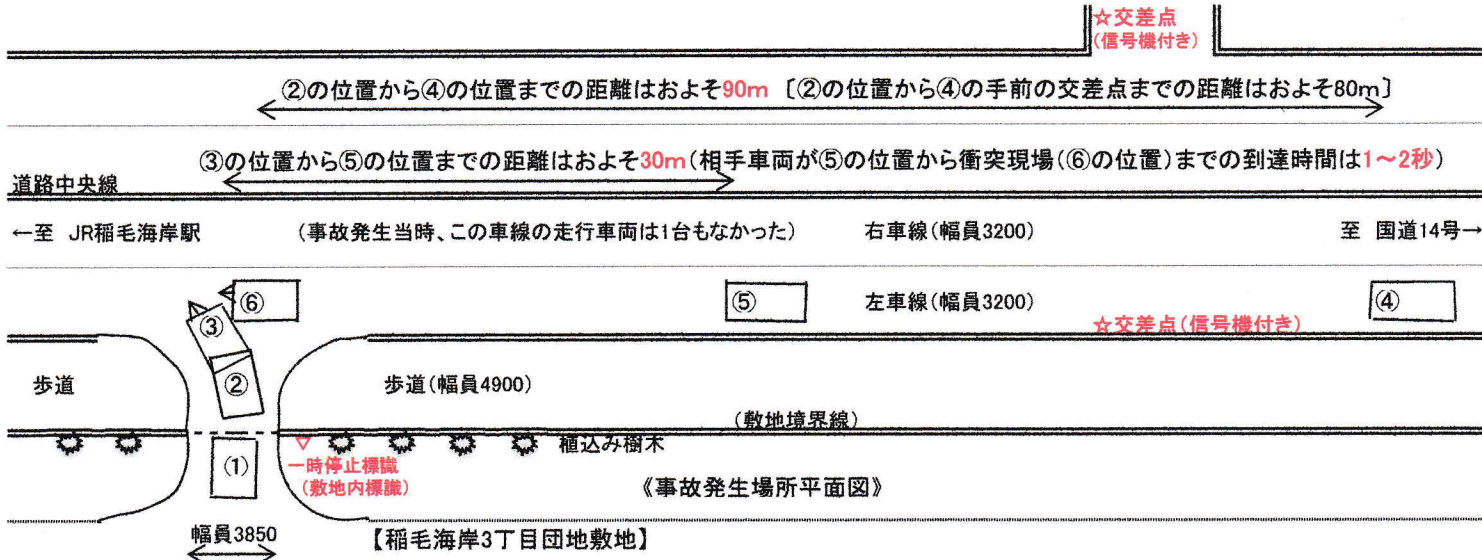
※上の図中、①②③は私(秋山)の車両位置、④⑤⑥は相手(Yさん)の車両の位置を示すものとする

1. 私は稲毛3丁目団地敷地内から前面道路に進入しようとして、上図①の箇所に設置されている一時停止標識に従い停止ラインの手前で停止をし、歩道の左右の安全及び車道の右側から来る車の有無を確認。これが第一段階での停止。
 - (1)この時点で歩道には通行人・自転車走行中の人影はなかった。
 - (2)同時にこの時点で車道の右側から来る車両は1台もなかった
2. 次に歩道部分まで進み、上図②の位置にて再度右側から来る車両の有無、および私が左折するため車道への安全な進入が可能かどうか確認のために停止。これが第二段階での停止
 - (1)この時点で車道右側の信号機付き交差点付近を、こちらに向かって左側車線を走行中の車両を視認した。
(④の位置までの距離はおよそ80mほど)
 - (2)私はこの時点で相手車両が法定速度(50km/h)以下の速度で走行していれば安全に、かつ確実に車道へ進入できる状況と判断して発進した。
 - (3)しかし、その直後、相手車両が法定速度をかなり超えると思える速度で⑤の位置ほどまで急接近してきた。
 - (4)そこで、そのまま車道に完全進入すれば追突される危険が高いと判断し、上図③の位置で再度停止した。これが第三段階での停止。

1. 相手車両は私の車両との衝突を避けるための十分な距離があるにも関わらず、まるでブレーキが効かないかのように、路面を滑るがごとく停止中の私の車の右側運転席ドア周辺に突っ込んできた。(⑥の位置)
2. 前項記載のように、雨のため制動距離が伸びた可能性もあるが、法定速度超過は明らかと思料。
3. さらに、相手車両を運転されていた方は、右側車線が空いているにも関わらず左側車線を直進してきた。その行動・動作は停止中の私の車両を視認した時点で、衝突前の停止が可能と判断されたものと考えられる。
4. 相手車両の速度が法定速度内であれば衝突を回避出来たのは間違いない。(法定速度超過と前方不注意は明らか)
5. 相手車両がガラ空き状態の右側に車線変更すれば衝突を回避出来たのも間違いない。(衝突回避措置を怠った)
6. 相手車両には初心者マークが付いていたが、運転技術などに問題はなかったのかどうか甚だ疑問である。
